**Program prac konserwatorskich  
elewacji kościoła pw. św. Mikołaja w Kruszynach**

**Opracował:**

magister sztuki  
**DOBROMIR DOMBEK**  
dyplomowany konserwator zabytków  
Harcerska 5/5, 87-100 Toruń, tel. 602 311 829

**Toruń-Kruszyny 2019**

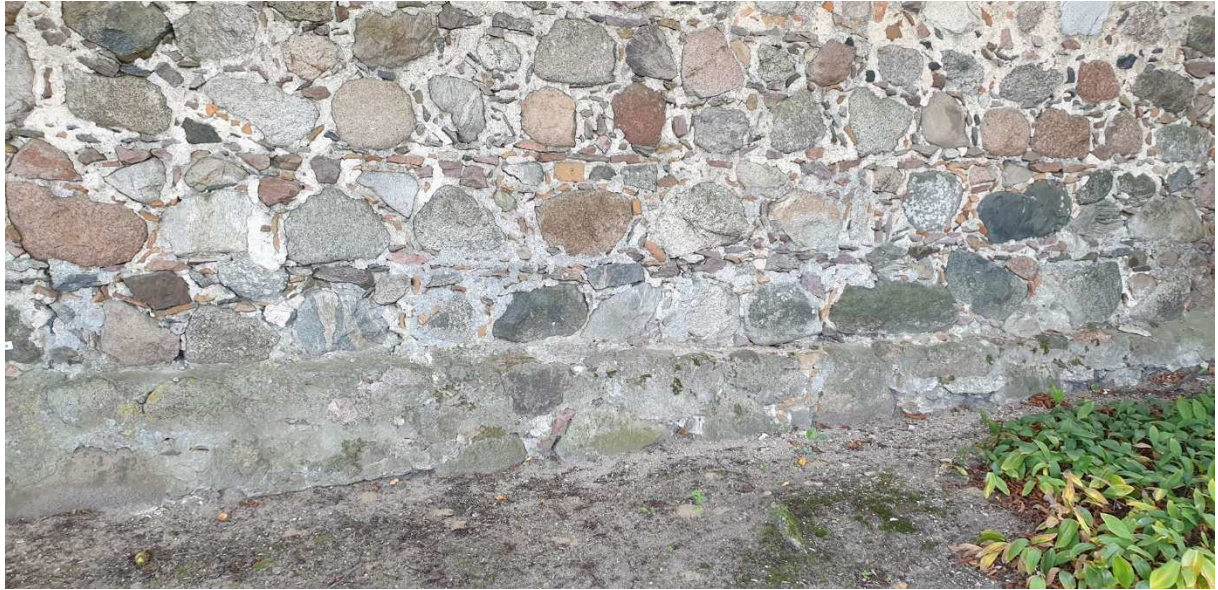
Fot.5. Kruszyny, kościół pw. św. Mikołaja. Widok ogólny na wątek kamienny (elewacja południowa). W wątku kamiennym widoczna jest lokalnie jasna zaprawa historyczna oraz liczne odłamki ceramiki.

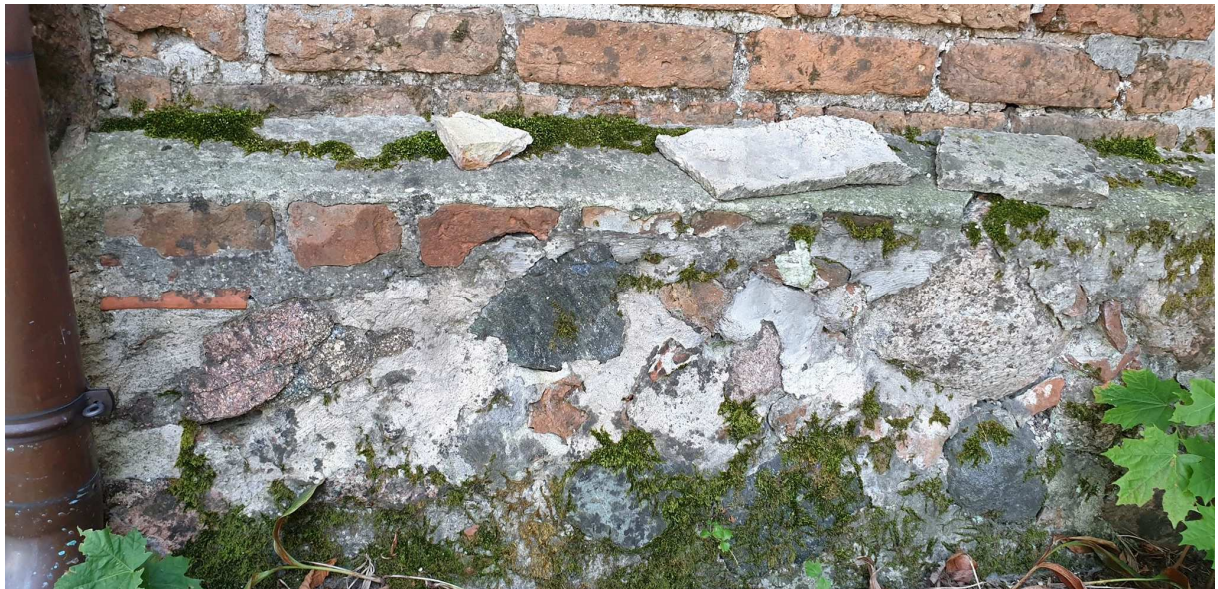
Fot.6. Kruszyny, kościół pw. św. Mikołaja. Widok ogólny na wątek kamienny (kaplica). Na zdjęciu widoczny fragment wątku uszczelnionego wtórnie szarą zaprawą cementową.

**-Usunąć wszystkie wtórne cementowe spoiny wypełniające wążek kamienny oraz zaprawy o charakterze historycznym, ale osłabione lub ulegające dezintegracji granularnej.**

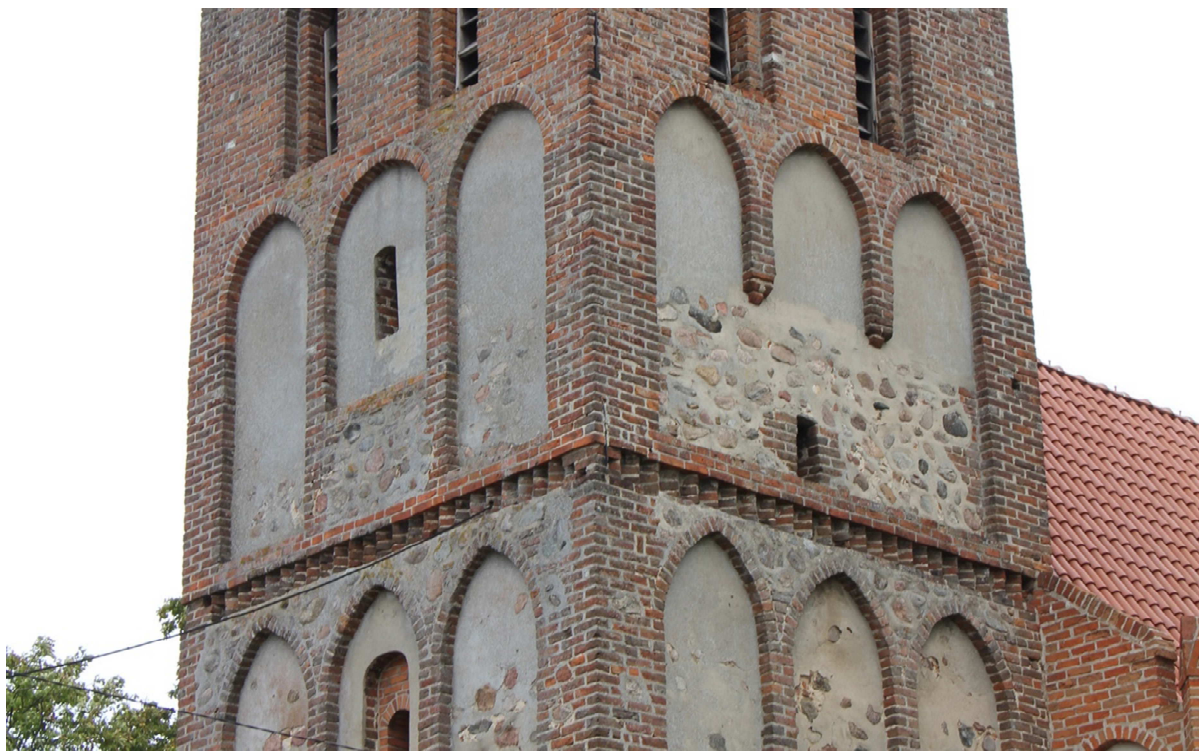
Fot.7. Kruszyny, kościół pw. św. Mikołaja. Trzon wieży od strony południowo-zachodniej. Na zdjęciu widoczne zachowane zaprawy historyczne w dolnej części nisz i wtórne cementowe w górnej części.

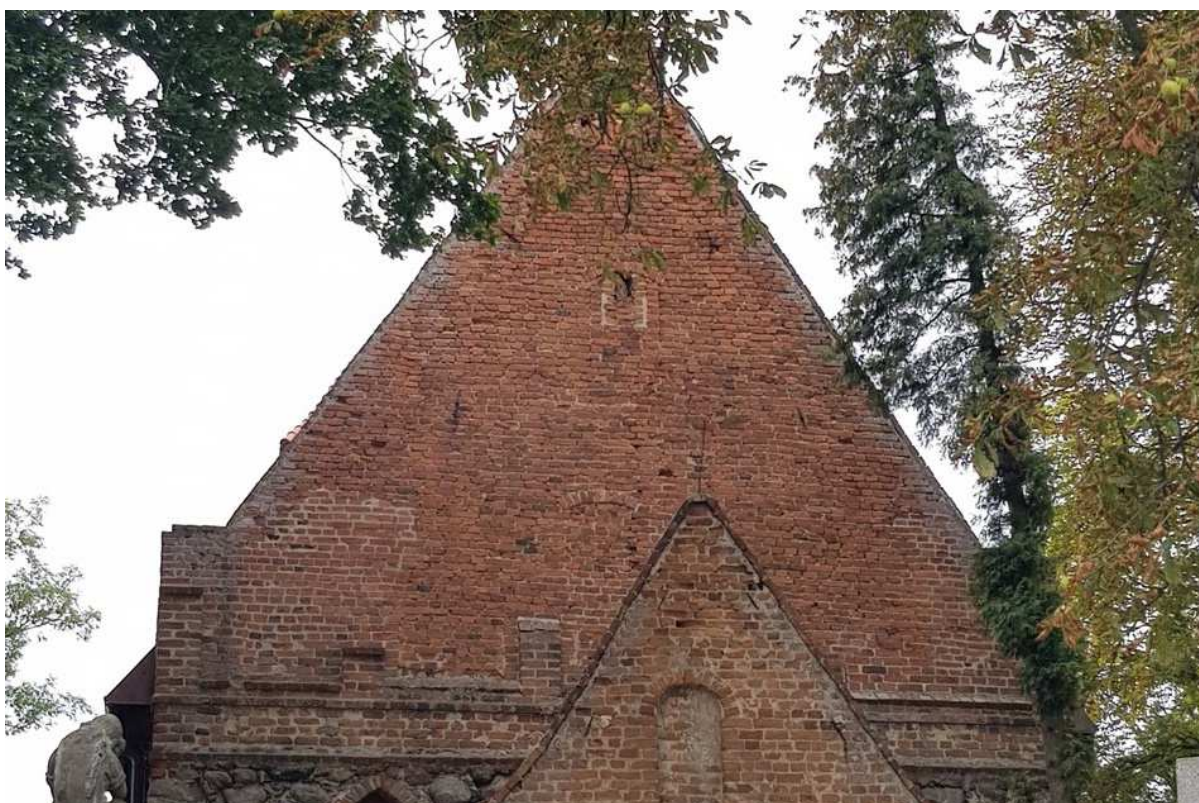
Wążek ceglany posiada miejscowo wyflukaną spoinę i i typowe dla wążków historycznych zniszczenia w postaci lokalnych złuszczeń i dezintegracji granularnej. Powierzchnia cegły jest porowata, wyflukana o wtórnie rozwiniętej powierzchni. Miejscowo widoczne są rozległe zniszczenia licowej warstwy spieku oraz naprawy murarskie prowadzone w chaotycznym i ahistorycznym wążku.

Fot.8. Kruszyny, kościół pw. św. Mikołaja. Szczyt elewacji wschodniej. Na zdjęciu widoczny chaotyczny, słabo zdefiniowany watek ściany szczytowej. Cegła jest powierzchnio wypłukana. Lokalnie, po stronie południowej widoczne są „świeże” naprawy.

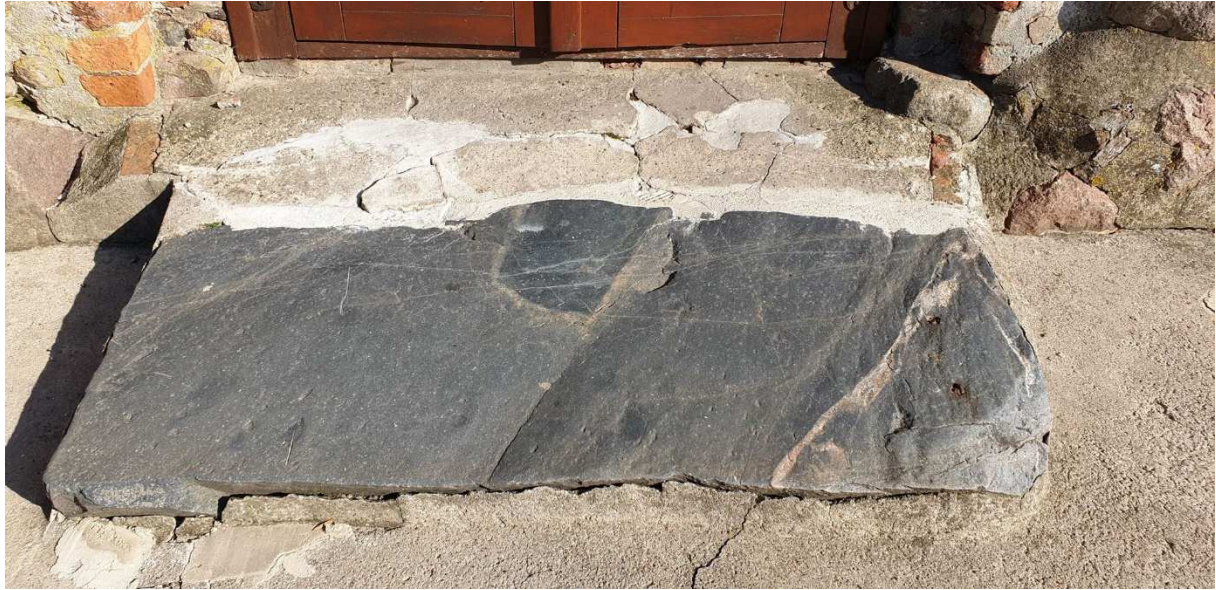
Schody kruchty zachodniej są w wielu miejscach uszkodzone, w wyniku odspojenia się sztywnej zaprawy betonowej od rozluźnionego materiału podbudowy.

Fot.9. Kruszyny, kościół pw. św. Mikołaja. Szczyt elewacji wschodniej. Bazaltowa stopnica kruchty zachodniej.

**-Schody odtworzyć z cegły posadzkowe, kładzionej na płasko na zaprawie Optosan TWM f-my Optolith. W konstrukcję wkomponować zachowany stopień bazaltowy.**

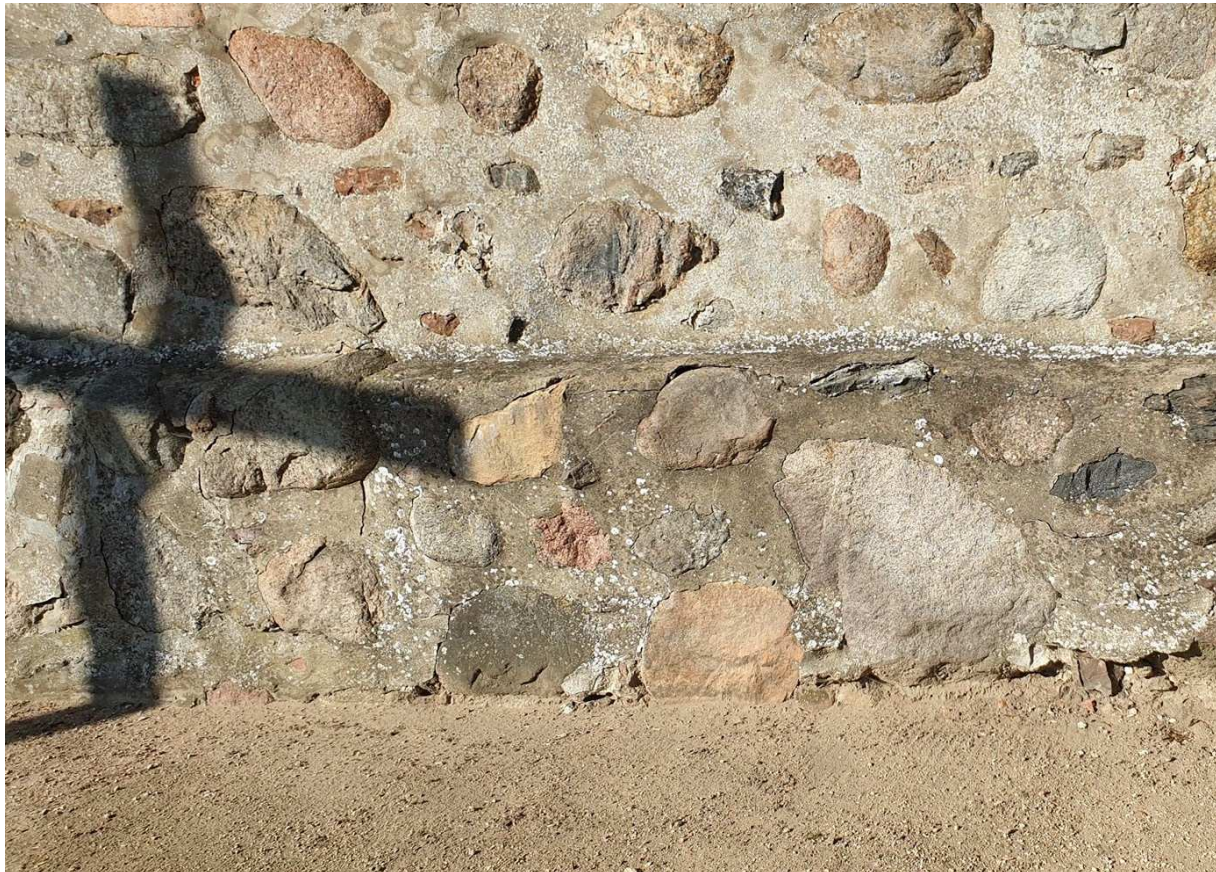
Wszystkie elewacje pokrywają nawarstwienia organiczne w postaci obszernych kolonii szarosrebrzystych porostów kalcytofilnych. Szczególnie intensywny wzrost organizmów obserwuje się na elewacji zachodniej i północnej. Typowe, czarne nawarstwienia mineralne obserwuje się w górnych częściach ścian i w okolicach powierzchni spływowych.

Fot.10. Kruszyny, kościół pw. św. Mikołaja. Fragment wątku kamiennego wieży. Na zdjęciu widoczna wtórna, cementowa spoina oraz liczne nawarstwienia biologiczne w postaci kolonii porostów.

**-Wążek kamienny zdezynfekować wraz ze spoiną przy użyciu preparatu biobójczego np.: Biotin-R, Optogruno Fungith lub analogicznego.**

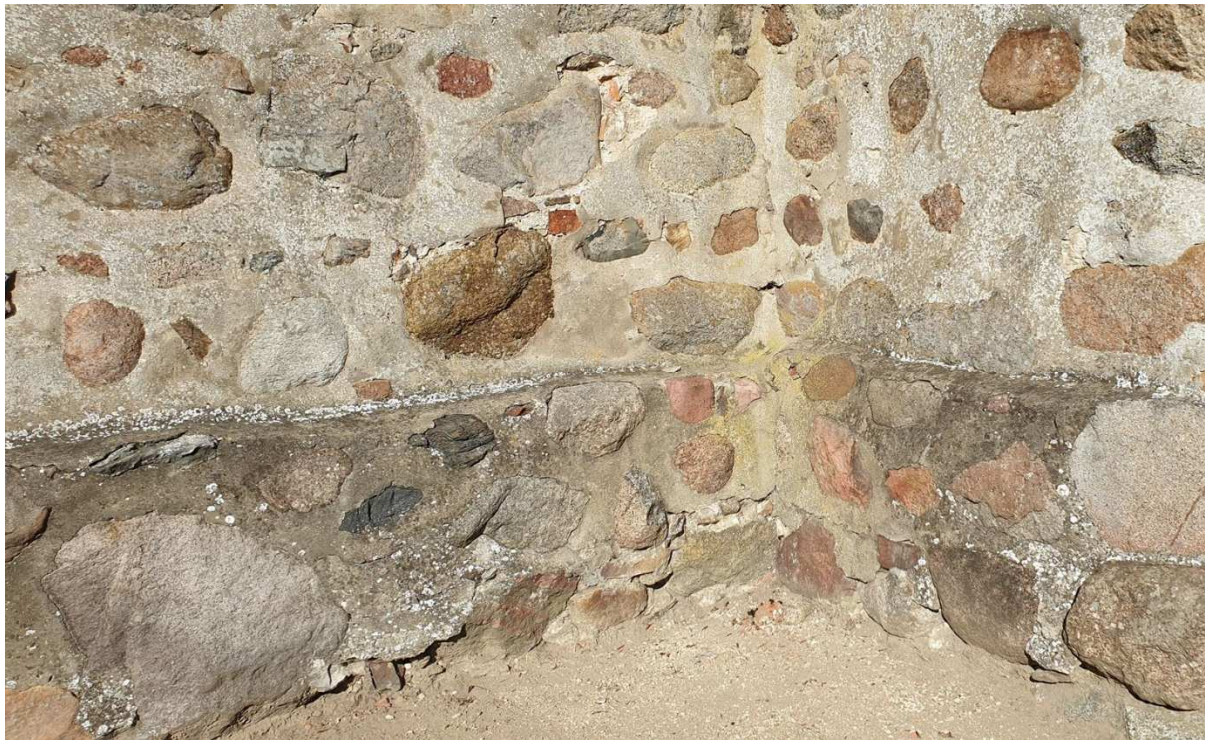
Fot.11. Kruszyny, kościół pw. św. Mikołaja. Fragment wątku kamiennego wieży. Wtórna, cementowa spoina jest w wielu miejscach spękana i odspojona.

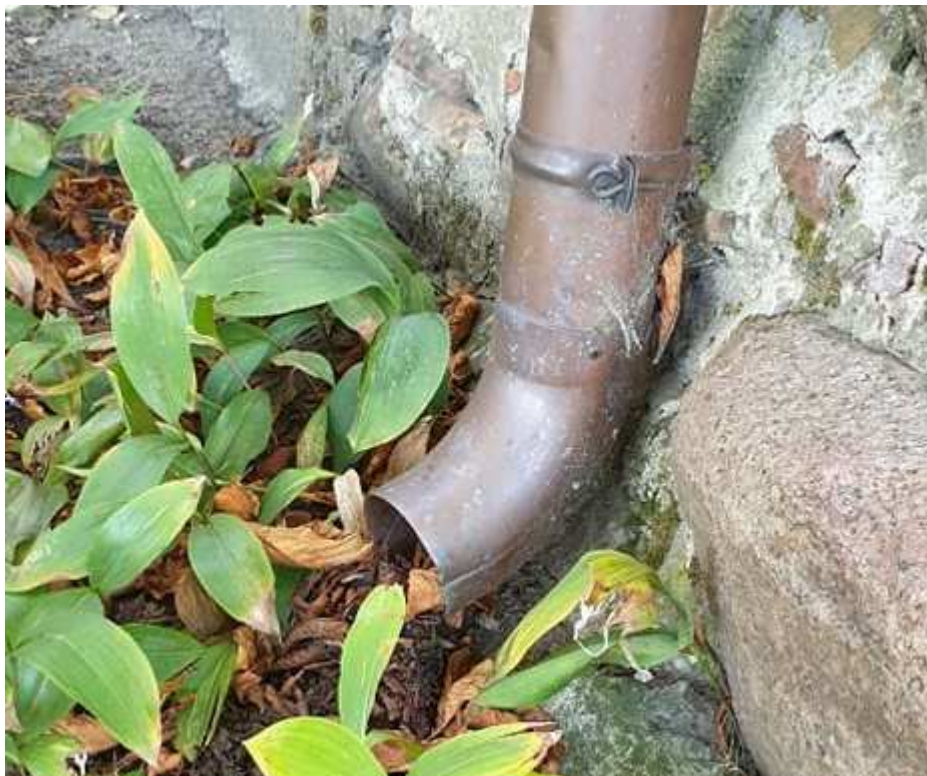
Fot.12. Kruszyny, kościół pw. św. Mikołaja. Sposób odprowadzenia wody opadowej. Odpływy rur spustowych znajdują się zbyt blisko elewacji.

**-Przedłużyć rury odprowadzające wodę opadową z rur spustowych w taki sposób, aby ich wylot znajdował się min. 50 cm od powierzchni muru.**

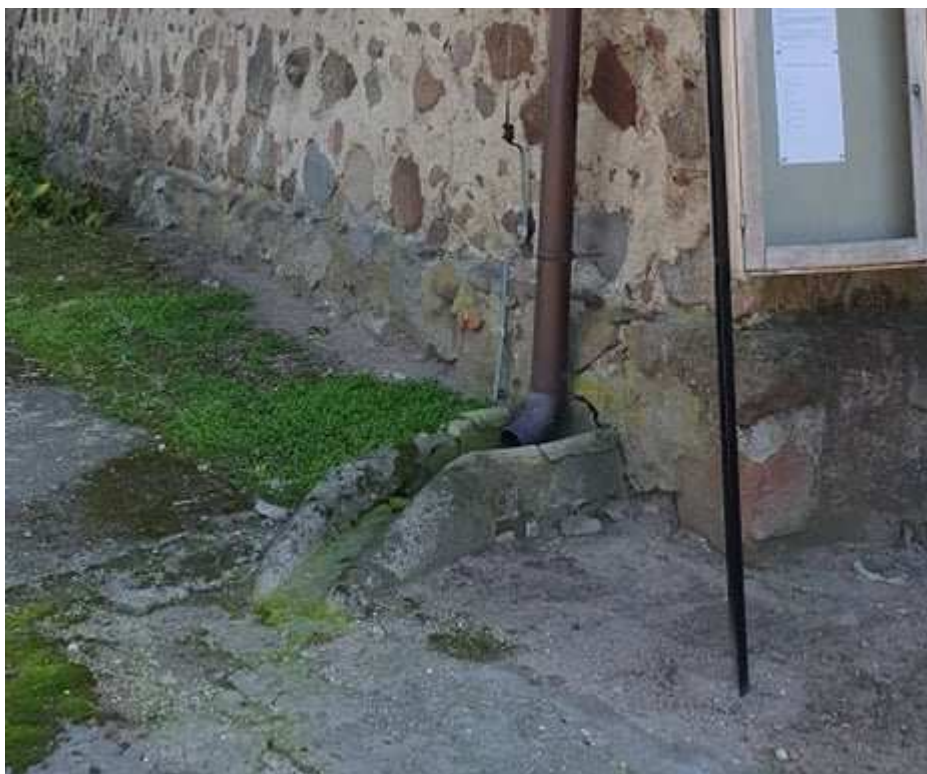
Fot.13. Kruszyny, kościół pw. św. Mikołaja. Sposób odprowadzenia wody opadowej. Część elewacji-wieża jest nadal otoczona betonową opaską.

**-Usunąć betonową opaskę otaczającą mury obwodowe.**

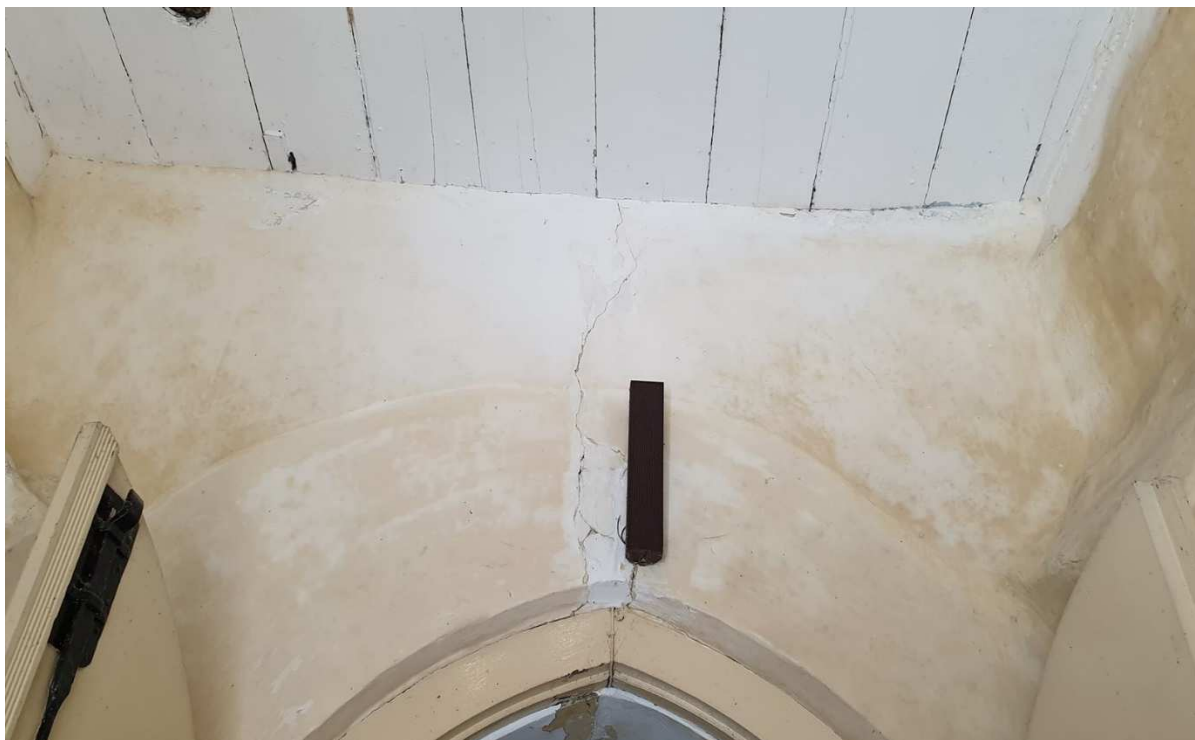
Fot.14. Kruszyny, kościół pw. św. Mikołaja. Spękania widoczne na wewnętrznych ścianach kruchty zachodniej.

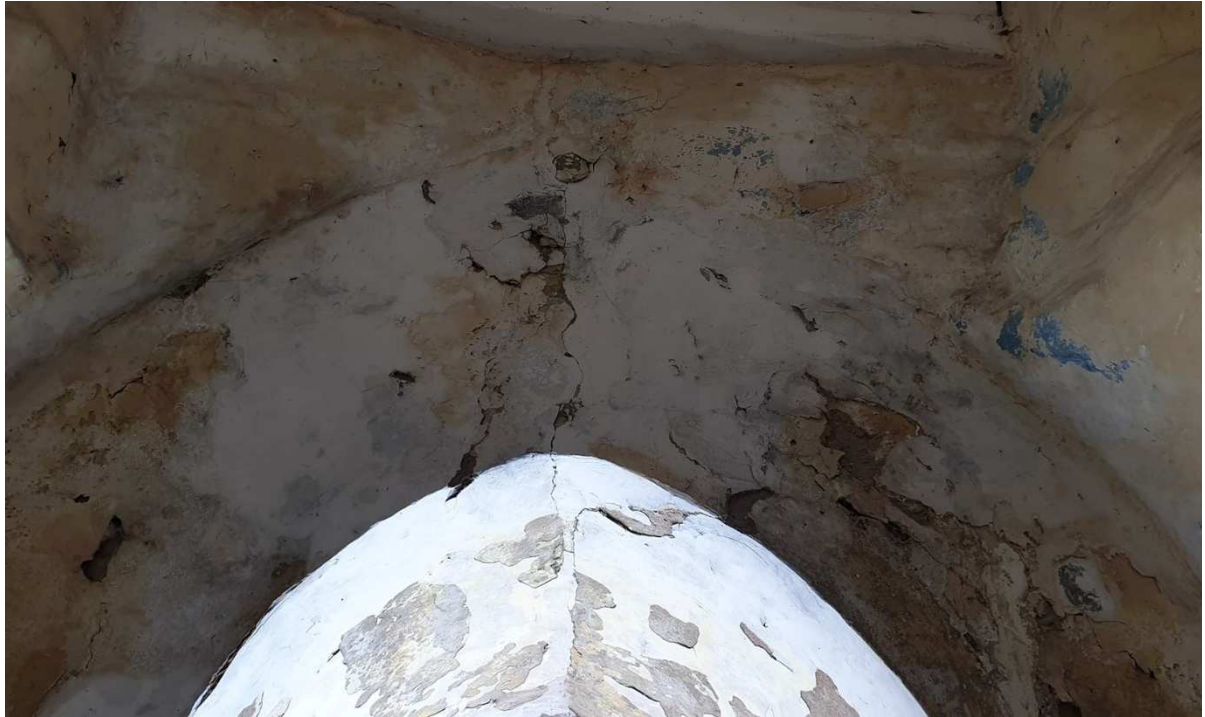
Fot.15. Kruszyny, kościół pw. św. Mikołaja. Spękania i zawilgocenie w nadprożu wejścia kruchty związane jest z przenikaniem wody opadowej spływającej po trzonie wieży w głąb muru i jej utrudnionym odsychaniem w wyniku uszczelnienia wątku zaprawami cementowymi.
